高标奶牛养殖及年产 8 万吨高品生鲜牛奶  
示范项目

# 水土保持监测总结报告

建设单位：嘉立荷（山东）牧业有限公司

编制单位：山东佳林工程设计有限公司

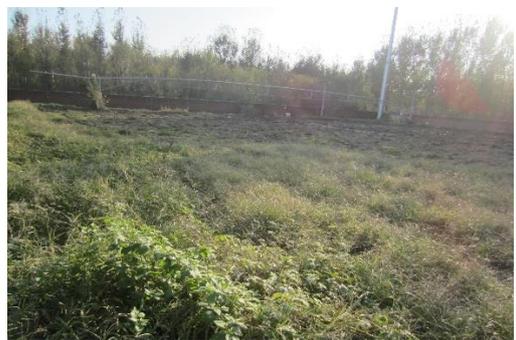
植物绿化

项目植物措施成活率在95%以上，选用的树草种与周围景观协调一致，既增加了地表植被盖度，又有效地控制了水土流失发生，防护作用显著。

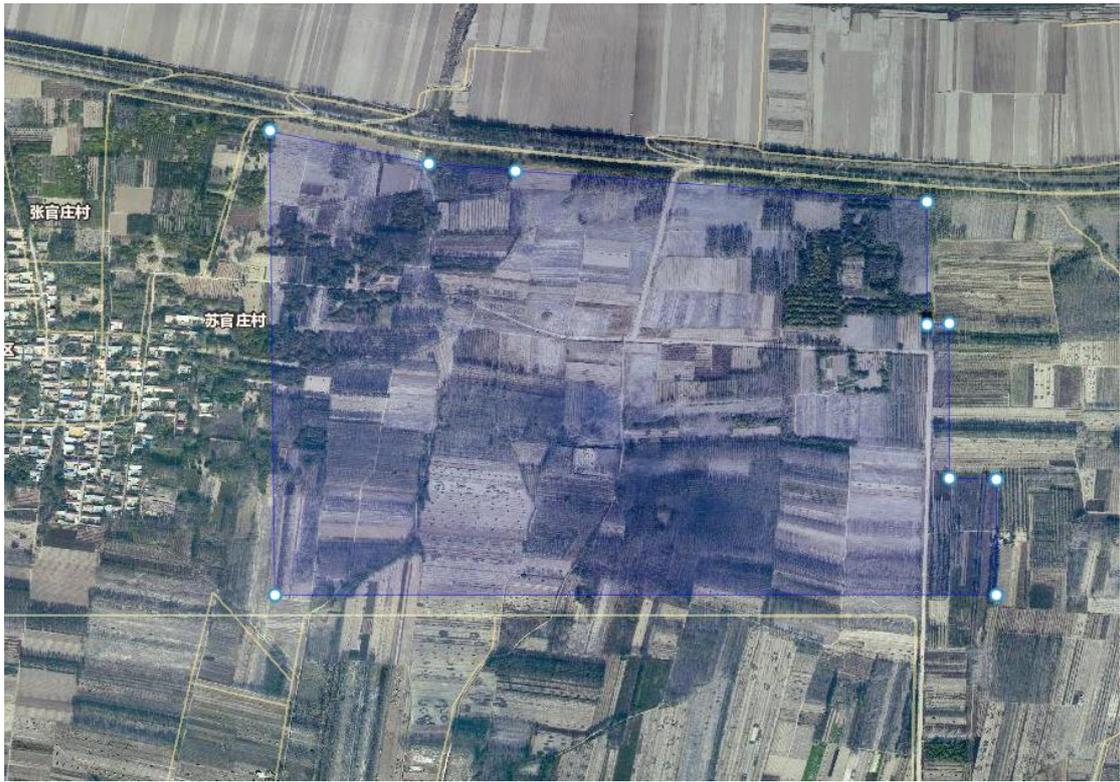
2013 年（施工前）

2013 年，此时项目项目尚未开工建设。

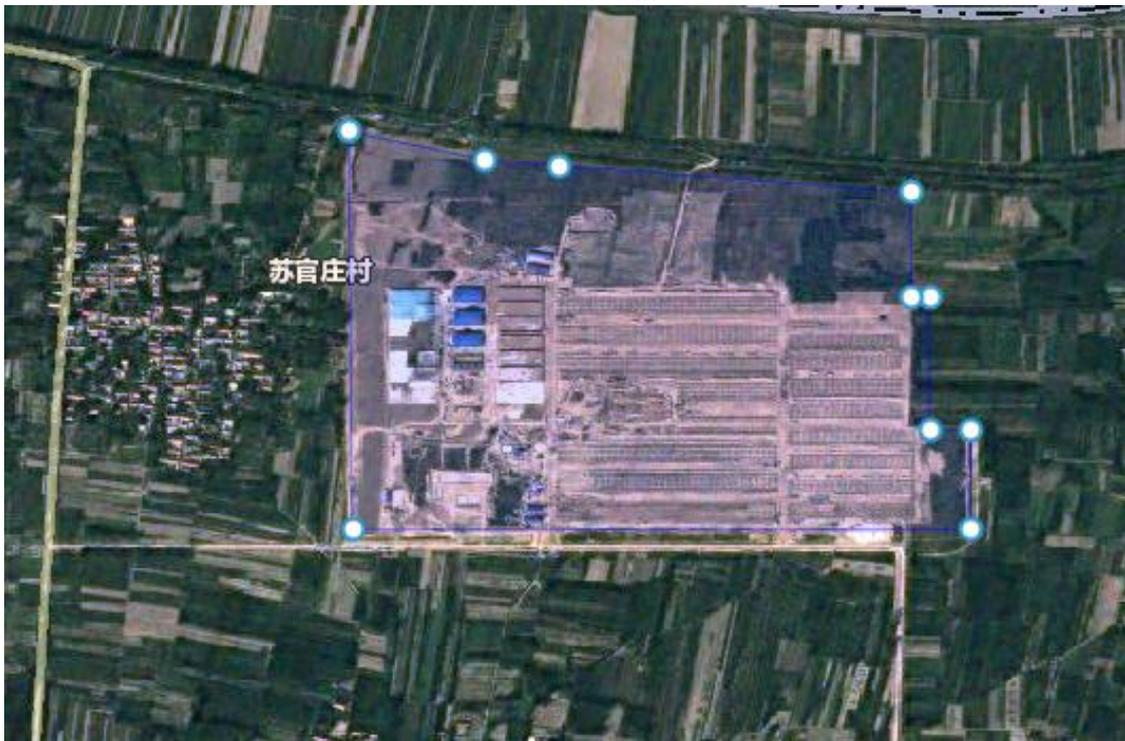
2014 年 10 月（施工中）

2014 年 10 月，项目主体施工强度达到峰值，变电站区场地已全部扰动，输电线路正在施工架设。

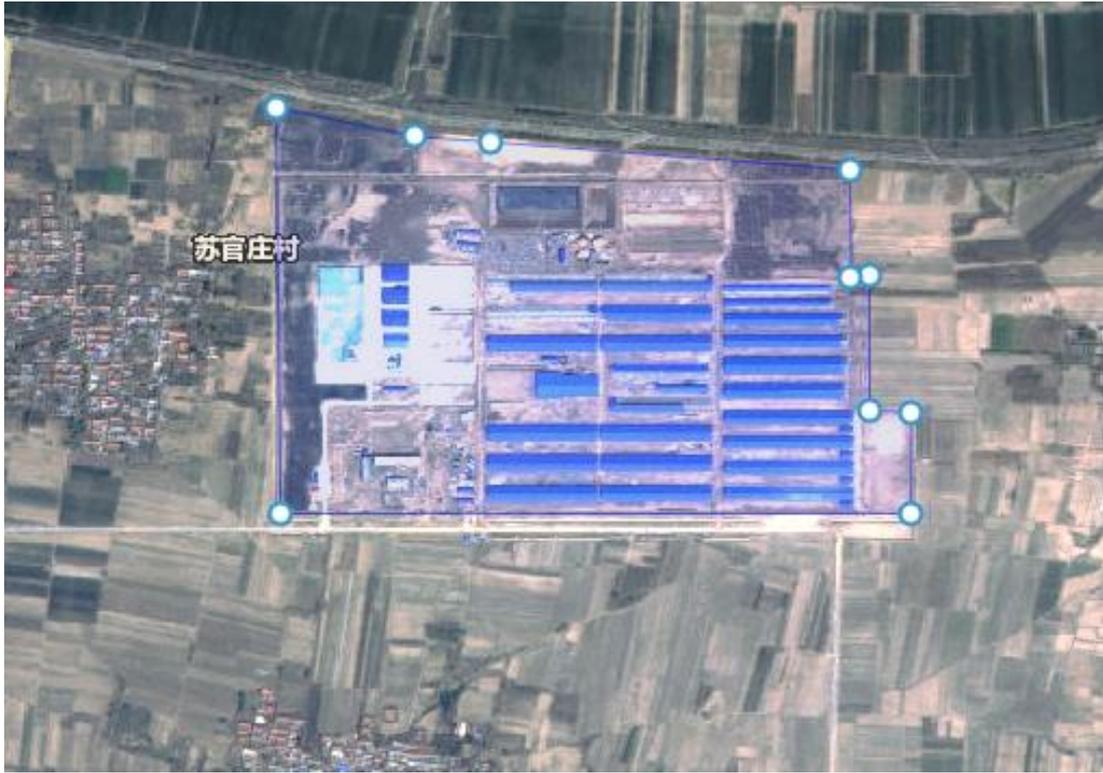
2015年（施工后）

2015 年，项目此时处于试运行阶段，永久建筑物、塔基等位置较 2013 年无变化，绿化区域已成型，苗木成活率较高，覆盖面积大，基本无可见裸露地表。

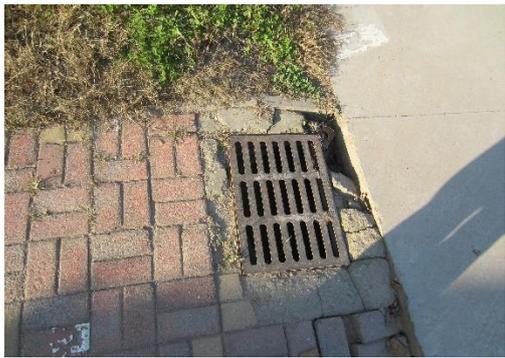
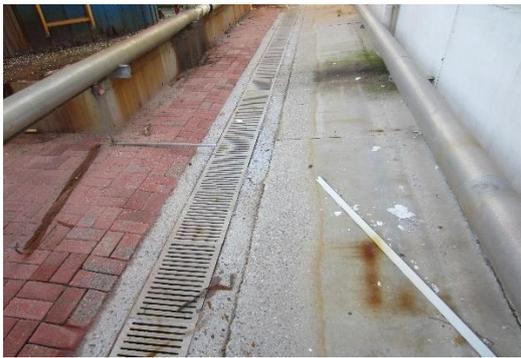
排水工程	排水工程

项目完成的土地整治工程清除了土里夹杂的建筑垃圾，平整了土地，并根据土壤肥力酌情施用有机肥或农家肥，对后续为耕作创造条件、提高了植物成活率提供了必要的支持；完成的排水工程表面平整，外观结构和纵坡符合要求，无裂缝和破损现象，周围土体回填饱满且压实。工程措施防护效果显著，既减少了工程建设造成的水土流失，也对主体起到了有效的防护作用。
